CITY MALL

EXPERTISE STABILITÉ

Immeuble sis rue du Marteau 23-25 à 4800 Verviers

NT-18.0318.01-FLE.doc

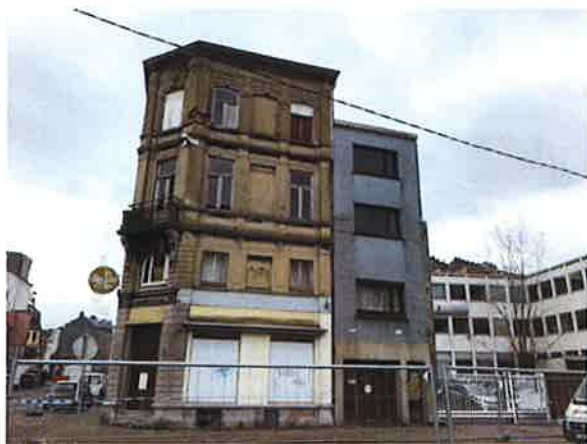
Photo 1 : Façade côté parking

- Les façades sont régulièrement saturées en eau suite aux défauts d'étanchéité de la toiture et des tuyaux de descente ;
- Nombreuses fissures au droit des linteaux de portes et de fenêtres ;
- Nombreuses fissures au niveau du balcon d'angle et des balustrades ;
- Nombreux décollements du cimentage ;

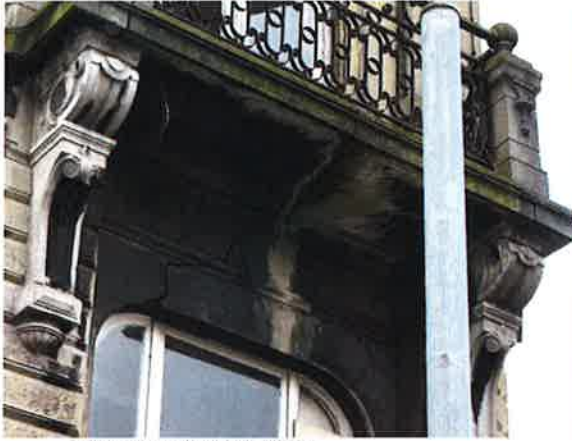
Les fissures au droit des ouvertures de portes ou de fenêtres sont la conséquence de la dégradation des linteaux en bois.

Photo 3 : Fissure au droit d'un linteau

1. Rénovation complète des toitures et des tuyaux d'évacuation des eaux pluviales ;
2. Remplacement des linteaux en bois par des linteaux en béton armé ;
3. Sondage des la façade au marteaux afin de désigner les zones dégradées ;
4. Remplacement des maçonneries désolidarisées par un nouveau parement ancré à la structure de la façade ;
5. Fermeture étanche de toutes les baies ;
6. Stabilisation par étançonnement du balcon d'angle et des balustrades.

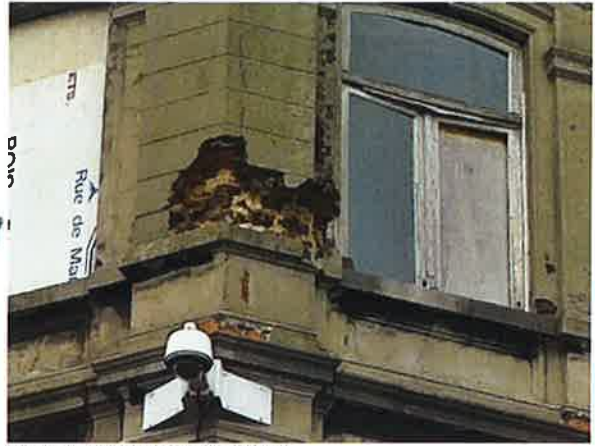
Les chutes de briques récemment constatées sont la conséquence d'un manque d'étanchéité de la toiture et des tuyaux d'évacuation des eaux pluviales. En hiver, l'eau contenue dans la maçonnerie de façade gèle, gonfle et finit par faire éclater les briques en terre cuite. Celles-ci sont alors désolidarisées des murs de façade et finissent par tomber sur le chaussée.

Photo 4 : Décollement de briques

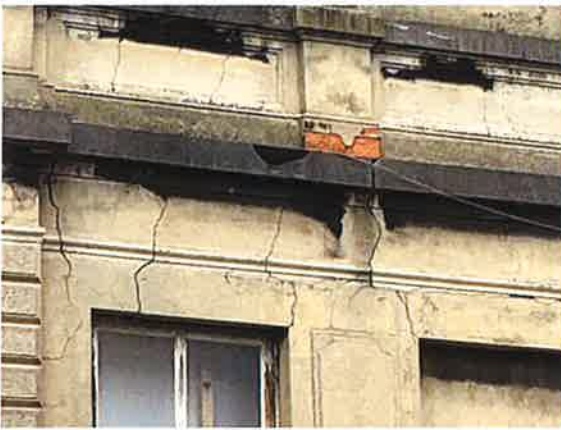
Photo 5 : Fissures au droit de linteaux de fenêtre
