Inventaire amiante

Ancienne Banque Nationale :

Référence : IA 2010.004

Lieu : Bâtiment de l'ancienne Banque Nationale (Police administrative +
Maison de Police du centre + ancienne maison du « Directeur »
(inoccupée)
: Rue des Martyr, 45
4800 Verviers

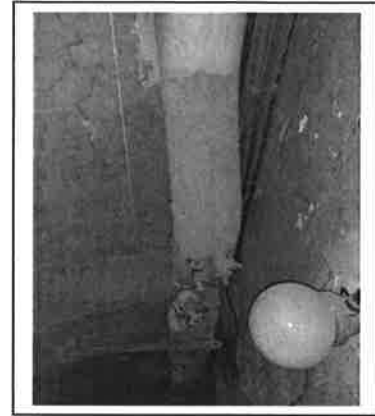
Ancienne Banque Nationale - fiche n° 1

Bâtiment/local : PASCAE / 0.25 / cage d'escalier vers caves
 Type de matériau : conduite calorifugée
 Méthode de fixation : **friable**
 Numéro de l'échantillon : N°4
 Mètre (estimatif) : ± 1.5 mètres

| <input checked="" type="checkbox"/> amosite |

- Réparation des zones dégradées par encapsulation par enduit fixant
 encapsulation rigide étanche à l'air
 encapsulation par enduit fixant
 enlèvement du matériau
 inspection visuelle annuelle

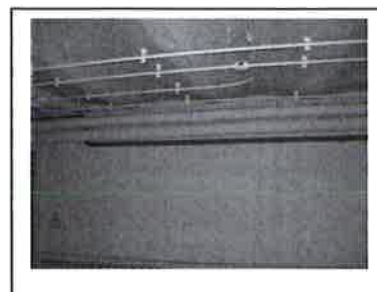
Ancienne Banque Nationale - fiche n° 2

Bâtiment/local : Maison dite du Directeur / -1 / caves

Type de matériau : **conduites calorifugées**

Méthode de fixation : **friable**

Mètre (estimatif) : ± 130 m

Type :
<input type="checkbox"/> Chrysolite
<input checked="" type="checkbox"/> amosite
<input type="checkbox"/> crocidolite

- Réparation des zones dégradées par encapsulation par enduit fixant
 encapsulation rigide étanche à l'air
 encapsulation par enduit fixant
 enlèvement du matériau
 inspection visuelle annuelle

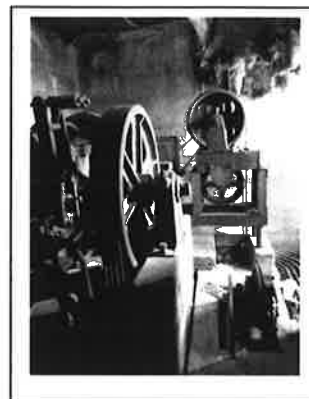
Ancienne Banque Nationale - fiche n° 3

Remarque : cet ascenseur n'est plus utilisé (mis hors service) et le bâtiment est inoccupé

Bâtiment/local : Maison dite du Directeur / +3 / Machinerie ascenseur

Type de matériau : **brides + patin de freins**

Méthode de fixation : **lié**

- Réparation des zones dégradées par encapsulation par enduit fixant
 encapsulation rigide étanche à l'air
 encapsulation par enduit fixant
 enlèvement du matériau
 inspection visuelle annuelle

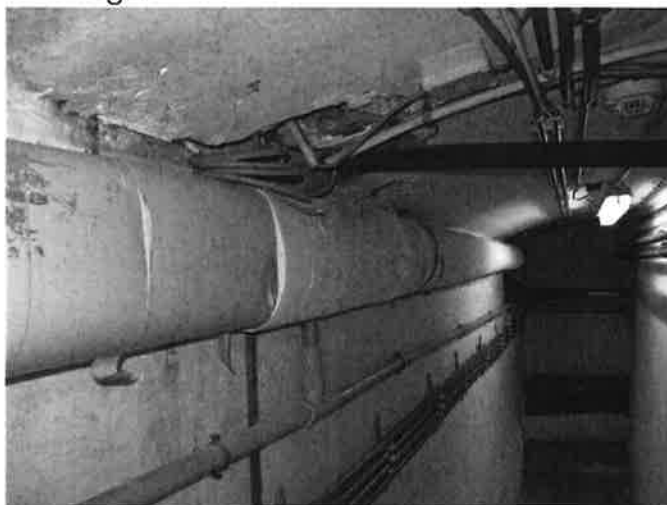
Photo 1+2 PASCAE -1.12 couloir cave calorifugeage plâtre + isolant

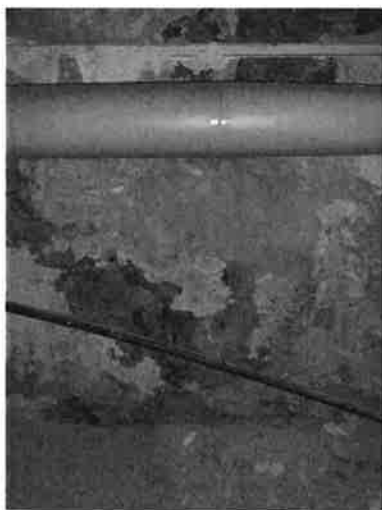
Photo 3 PASCAE -1.12 plâtre mur

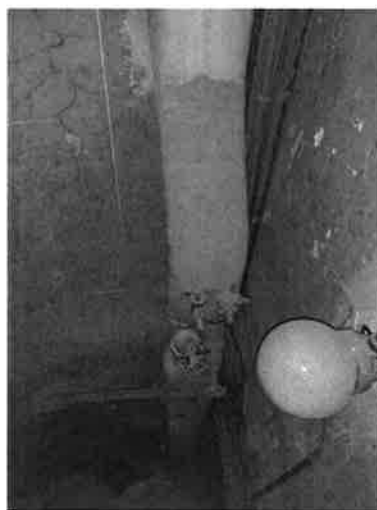
N Réf	Etage	Localisation	Type de matériau	Photos	Résultat	Type d'amiante
PASCAE Ech1	-1 ^r	-1.12 couloir cave	Calorifugeage - plâtre	1	Négatif	
PASCAE Ech2	-1	-1.12 couloir cave	Calorifugeage - isolant	2	Négatif	
PASCAE Ech3	-1	-1.12 couloir cave	Plâtre mur	3	Négatif	
PASCAE Ech4	0	0.25 cage d'escalier vers caves	calorifugeage	4	Positif	Amphiboles - amosite
PASCAE Ech5	0	Fenêtres	Mastic joint fenêtre	5	Négatif

Photo 4 PASCAE local 0.25 accès cave condamnée

Bâtiment/local	Localisation des MCA ⁴ , MSCA ⁵ , MCCA ⁶	Recommandation	N° de photo	N° de fiche
PASCAE local 0.25 cage d'escalier vers caves	Conduite calorifugée	Inspection visuelle annuelle	4	1
Maison dite du Directeur -1 caves	Conduites calorifugées	Inspection visuelle annuelle	14	2
Maison dite du Directeur +3 Machinerie ascenseur	toits de ardoises - jardins - la terrasse	Inspection visuelle annuelle	18	3

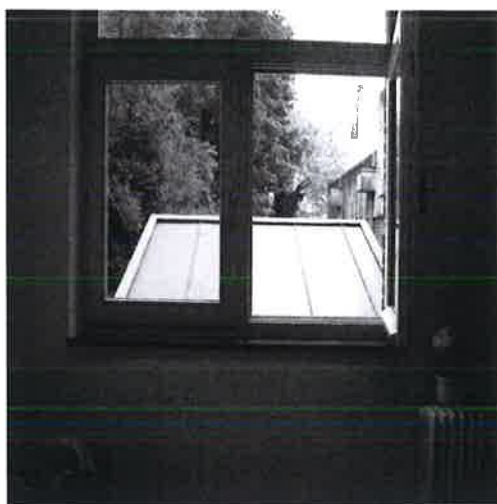
Photo 5 Fenêtres mastic joint fenêtre

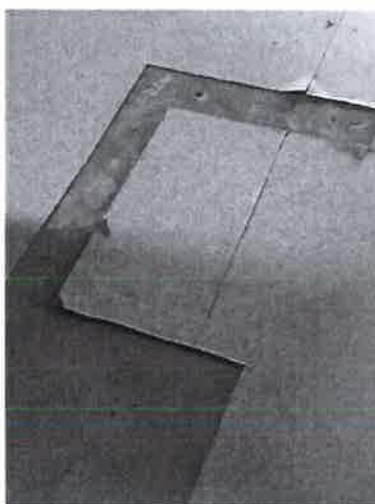
Photo 6-7 PASCAE Salle +1 Balatum + colle

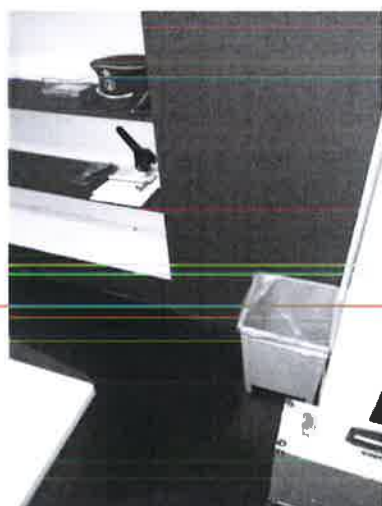
Photo 8 MP Centre local -1.2 dalle Balatum

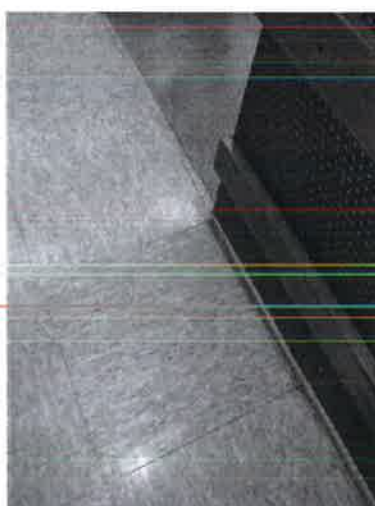
Photo 9-10 MP Centre local 0.6 balatum + colle
balatum

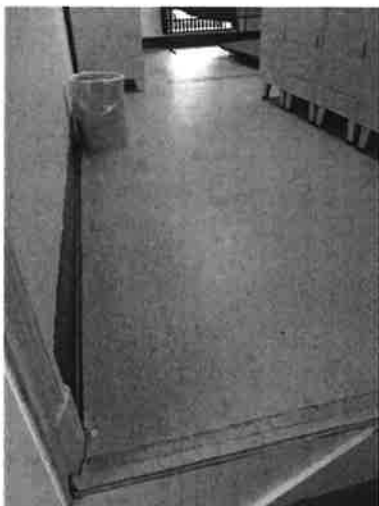
Photo 11-12 MP centre local 1.1 local de repos balatum + colle balatum

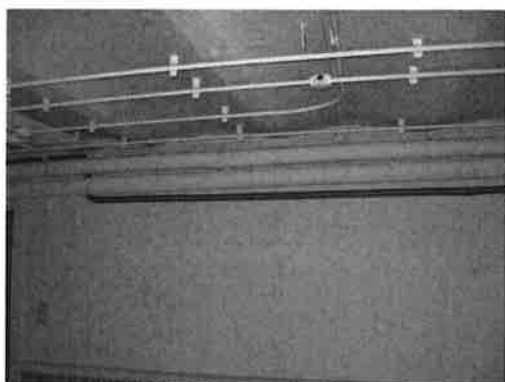
Photo 13 Maison dites du Directeur/-1/ caves Isolant calorifugeage.

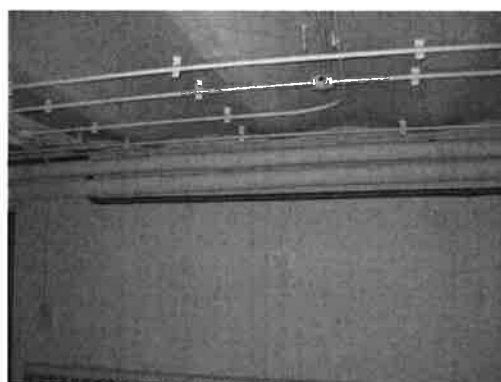
Photo 14 Maison dite du Directeur/-1/ caves Plâtre

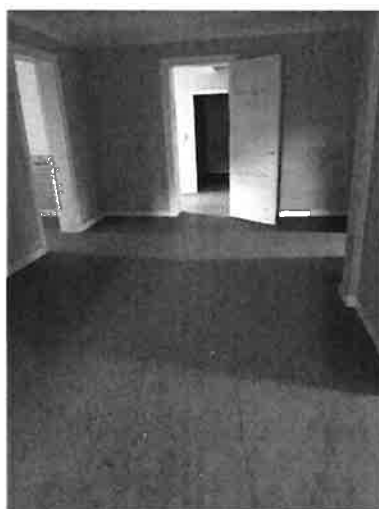
Photo 15-16 Maison dite du Directeur/+1/ balatum + colle

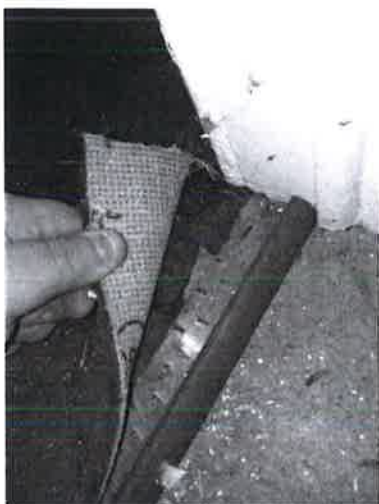
Photo 17 Maison dite du Directeur /+1/
Sous-couche moquette

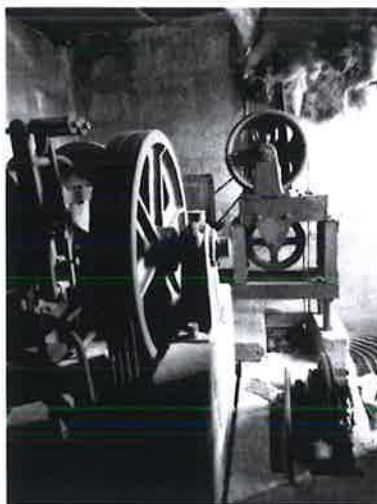
Localisation	Étage	Localisation	Type de matériau	Photo
Maison dite du Directeur	+3	Machinerie ascenseur	Joints de bride – patins de frein	18

Photo 18 Maison dite du Directeur /+3/
machinerie ascenseur
