Inventaire amiante

**Bibliothèque communale
Place du Marché, 9
4800 Verviers
Référence : IA 2010.0020**

**Suivi d'inventaire réalisé le :
7/12/2020**

Date du rapport : 13 février 2010
Lieu : Bibliothèque de Verviers
Place du Marché, 9
4800 Verviers

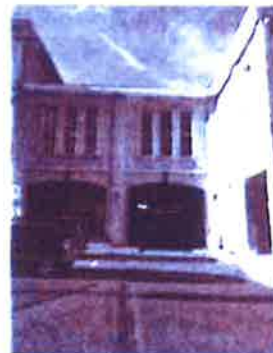
Bâtiment/Local : Bibliothèque / générale

Type de matériau : joint ébranché extérieur fenêtre

Méthode de fixation : lié

Métré (estimatif) : incalculable

- supposée oui

Type
<input checked="" type="checkbox"/> chrysotile
<input type="checkbox"/> amosite
<input type="checkbox"/> crocidolite

- réparation des zones dégradées par encapsulation par enduit fixant
 encapsulation rigide étanche à l'air
 encapsulation par enduit fixant
 enlèvement du matériau
 inspection visuelle annuelle

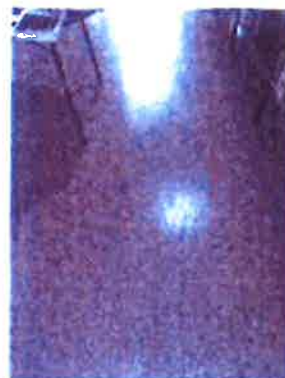
Bâtiment/local : Bibliothèque section adulte / salle des livres

Type de matériau : colle revêtement de sol

Méthode de fixation : lié

Métré (estimatif) : 413 m²

- supposée oui

Type
<input checked="" type="checkbox"/> chrysotile
<input type="checkbox"/> amosite
<input type="checkbox"/> crocidolite

- réparation des zones dégradées par encapsulation par enduit fixant
 encapsulation rigide étanche à l'air
 encapsulation par enduit fixant
 enlèvement du matériau
 inspection visuelle annuelle

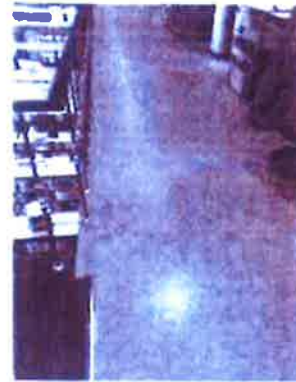
Bâtiment/Local : Bibliothèque section adulte /couloir + bureaux

Type de matériau : colle revêtement de sol

Méthode de fixation : lié

Métré (estimatif) : 208 m²

- supposée oui

Type
<input checked="" type="checkbox"/> chrysotile
<input type="checkbox"/> amosite
<input type="checkbox"/> ercridolite

- réparation des zones dégradées par encapsulation par enduit fixant
 encapsulation rigide étanche à l'air
 encapsulation par enduit fixant
 enlèvement du matériau
 inspection visuelle annuelle
