CITY MALL

EXPERTISE STABILITÉ

Immeuble sis rue du Marteau 23-25 à 4800 Verviers

NT-18.0318.01-FLE.doc

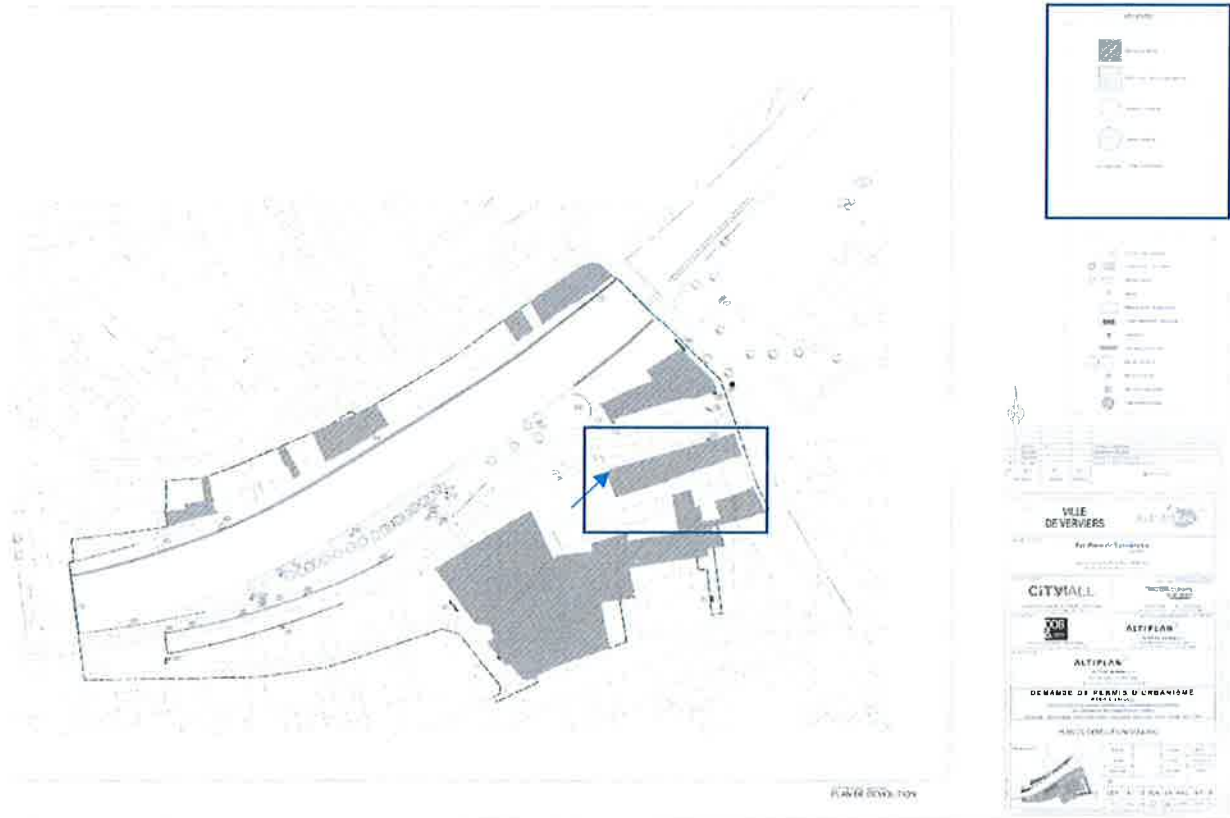
Plan de démolition issu du permis et repérage de l'immeuble « Disque d'Or » 23-25 rue du Marteau :

Les bâtiments à démolir sont représentés en hachuré gris.

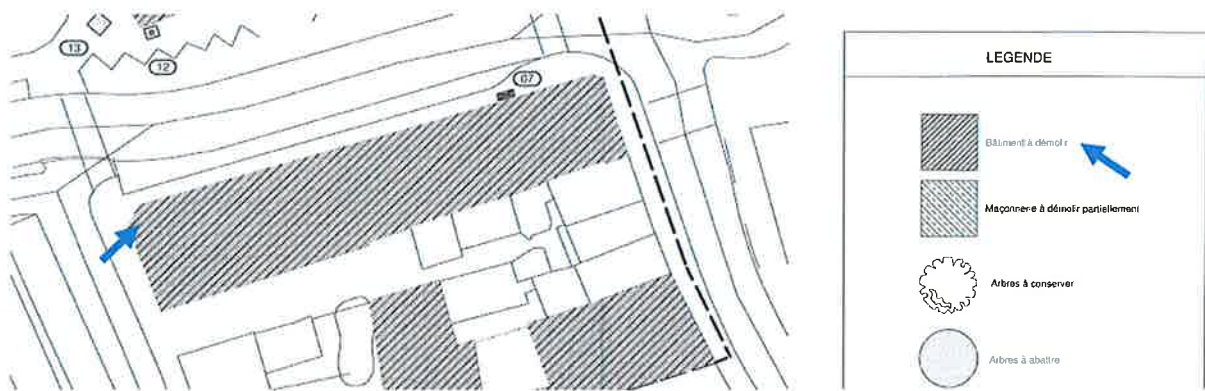
Zoom sur les zones encadrées :

L'immeuble du « Disque d'Or » se situe donc bien dans le périmètre des bâtiments existants à démolir dans le cadre de la mise en œuvre du permis.

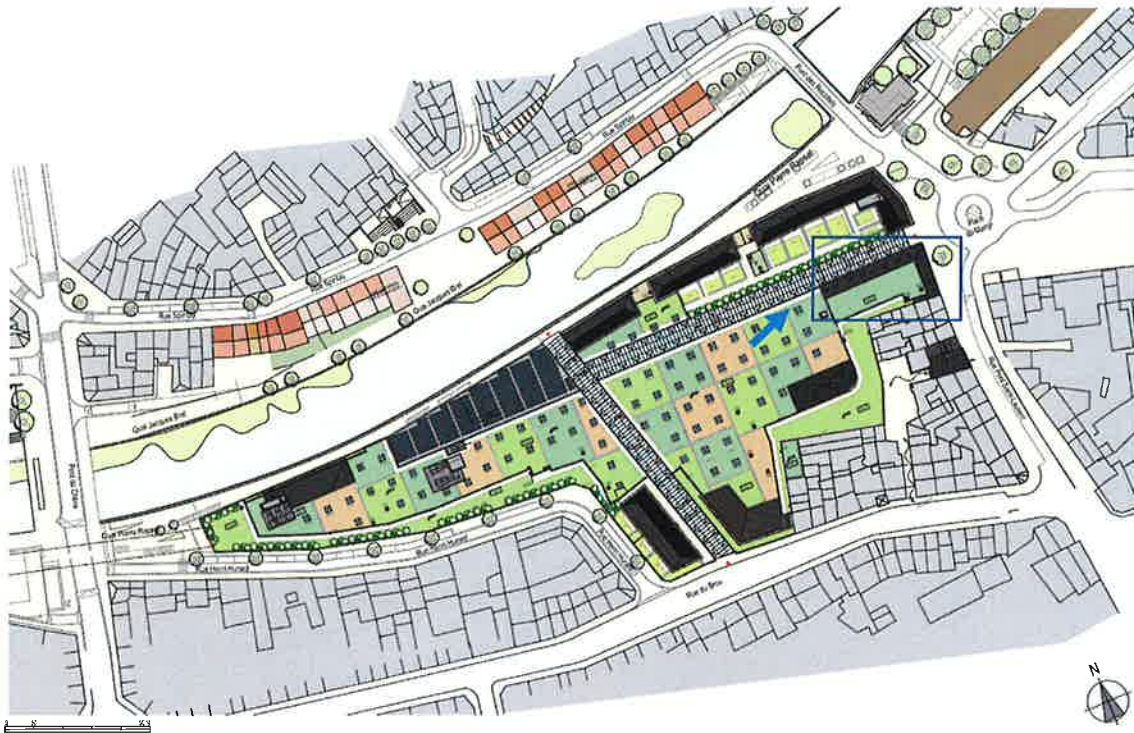
VER D05 G PLN 9 AMG 022 E - PLAN MASSE

Plan masse du permis et zoom sur les façades intérieure/extérieure de l'entrée Est du centre commercial :

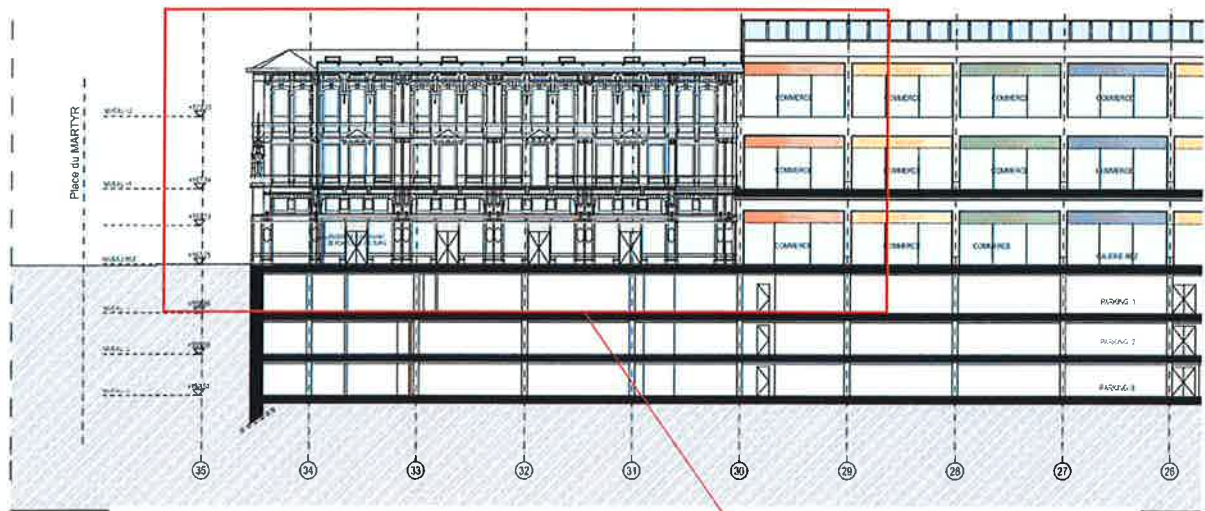
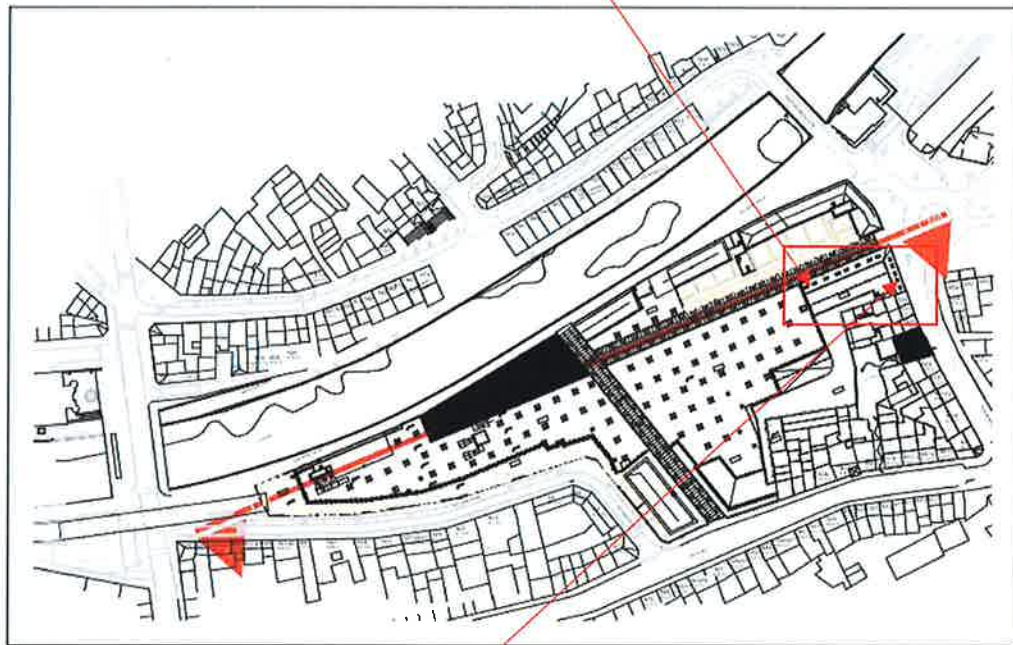
Façades reconstruites dans l'esprit des maisons existantes rue du Marteau :
